# 湖南南方丘陵山地帶南岭北麓历史遗留废弃矿山 生态修复示范工程（耒阳市）2024-2025年度项目施工图设计图册

## 16标段

核工业衡阳第二地质工程勘察有限公司

二〇二三年十月

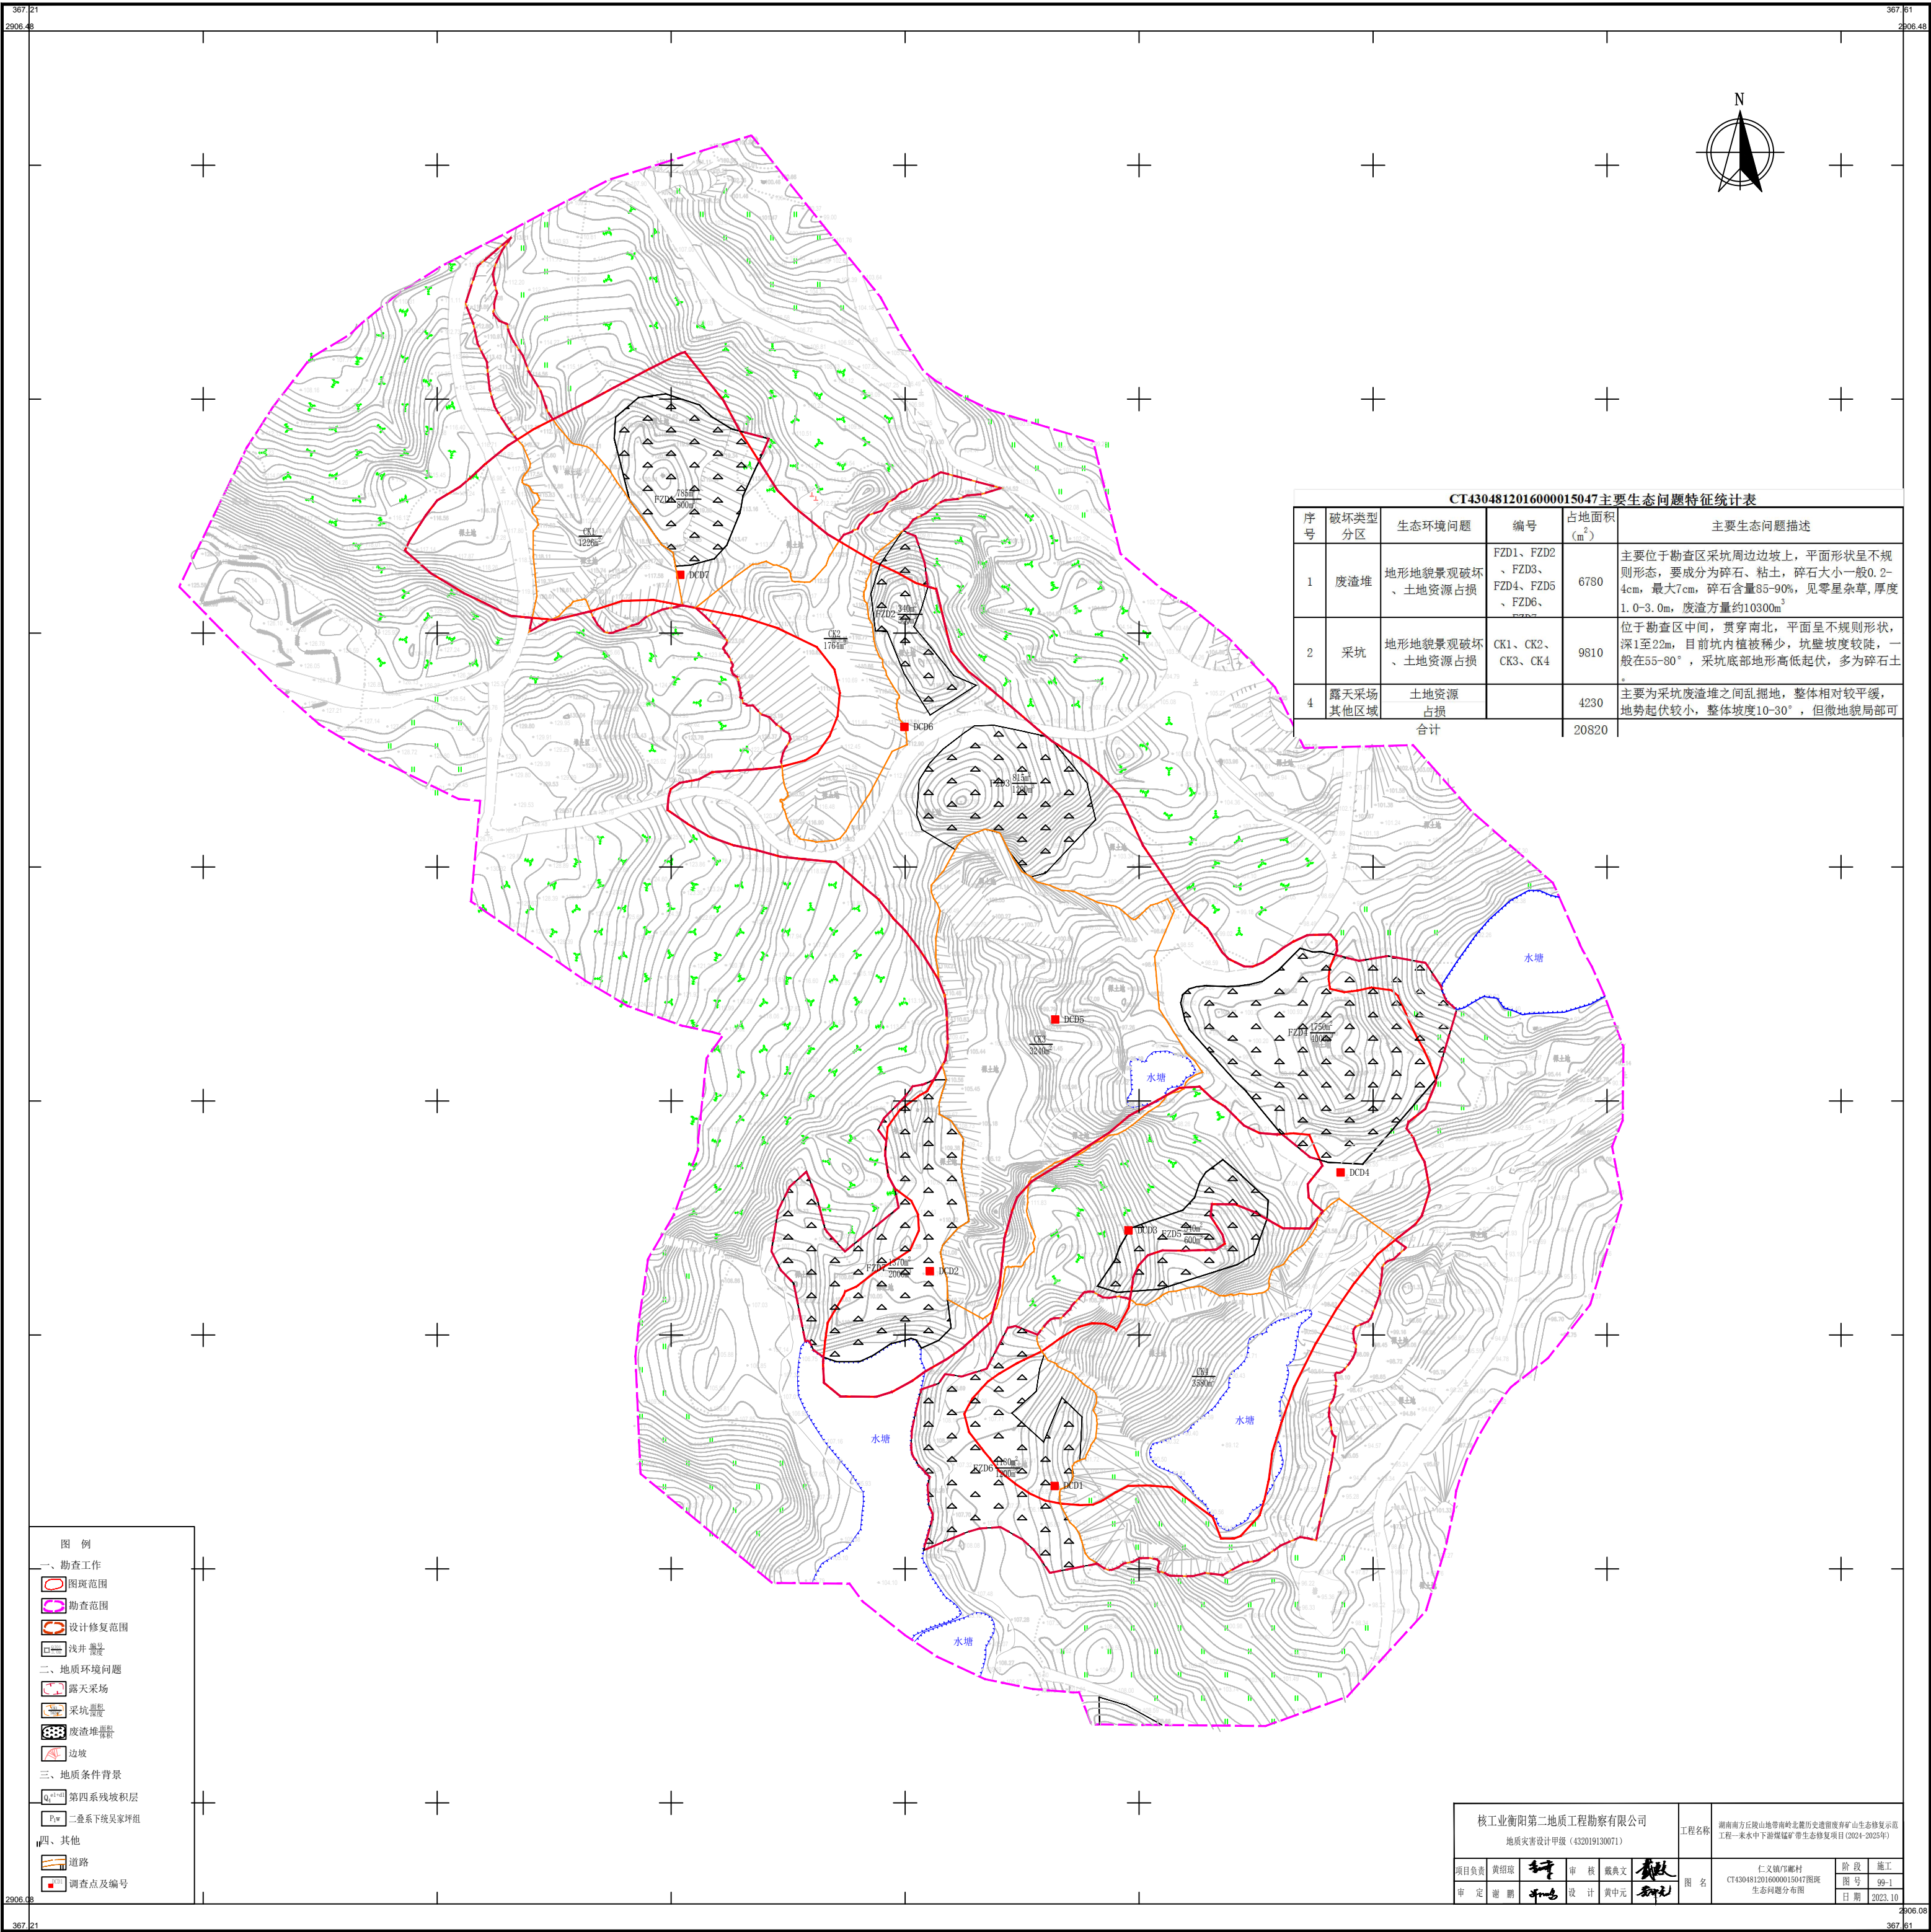
耒水中下游煤锰矿带生态修复项目舂陵水流域片区仁义镇广鄘村CT4304812016000015047图斑生态问题分布图

| 序号 | 破坏类型/问题 | 生态环境问题 | 编号 | 占地面积 (m²) | 主要生态问题描述 |
|---|---|---|---|---|---|
| 1 | 采坑 | 地形地貌景观破坏、土地资源占用 | CK1 | 2620 | 位于调查区中间，为水坑，平面呈椭圆形，深11.2m，目前坑内植被稀少，坑壁坡度较陡，一般在55-80°，采坑底部地形高低起伏，多为胶砾土。 |
| 2 | 开采边坡 | 地形地貌景观破坏 | BP1 | 1141 | 开采边坡主要为原采坑开挖形成的裸露边坡，现已废弃，边坡最大高度10.0m，坡度45-80°，主要成分为胶砾土，坡面见少量杂草。 |
| 3 | 露天采场 | 土地资源占用 | | 2941 | 主要为采坑废渣堆之间残留地，整体相对较平缓，地貌起伏较小，整体坡度10-30°，但在地貌等高线可 |

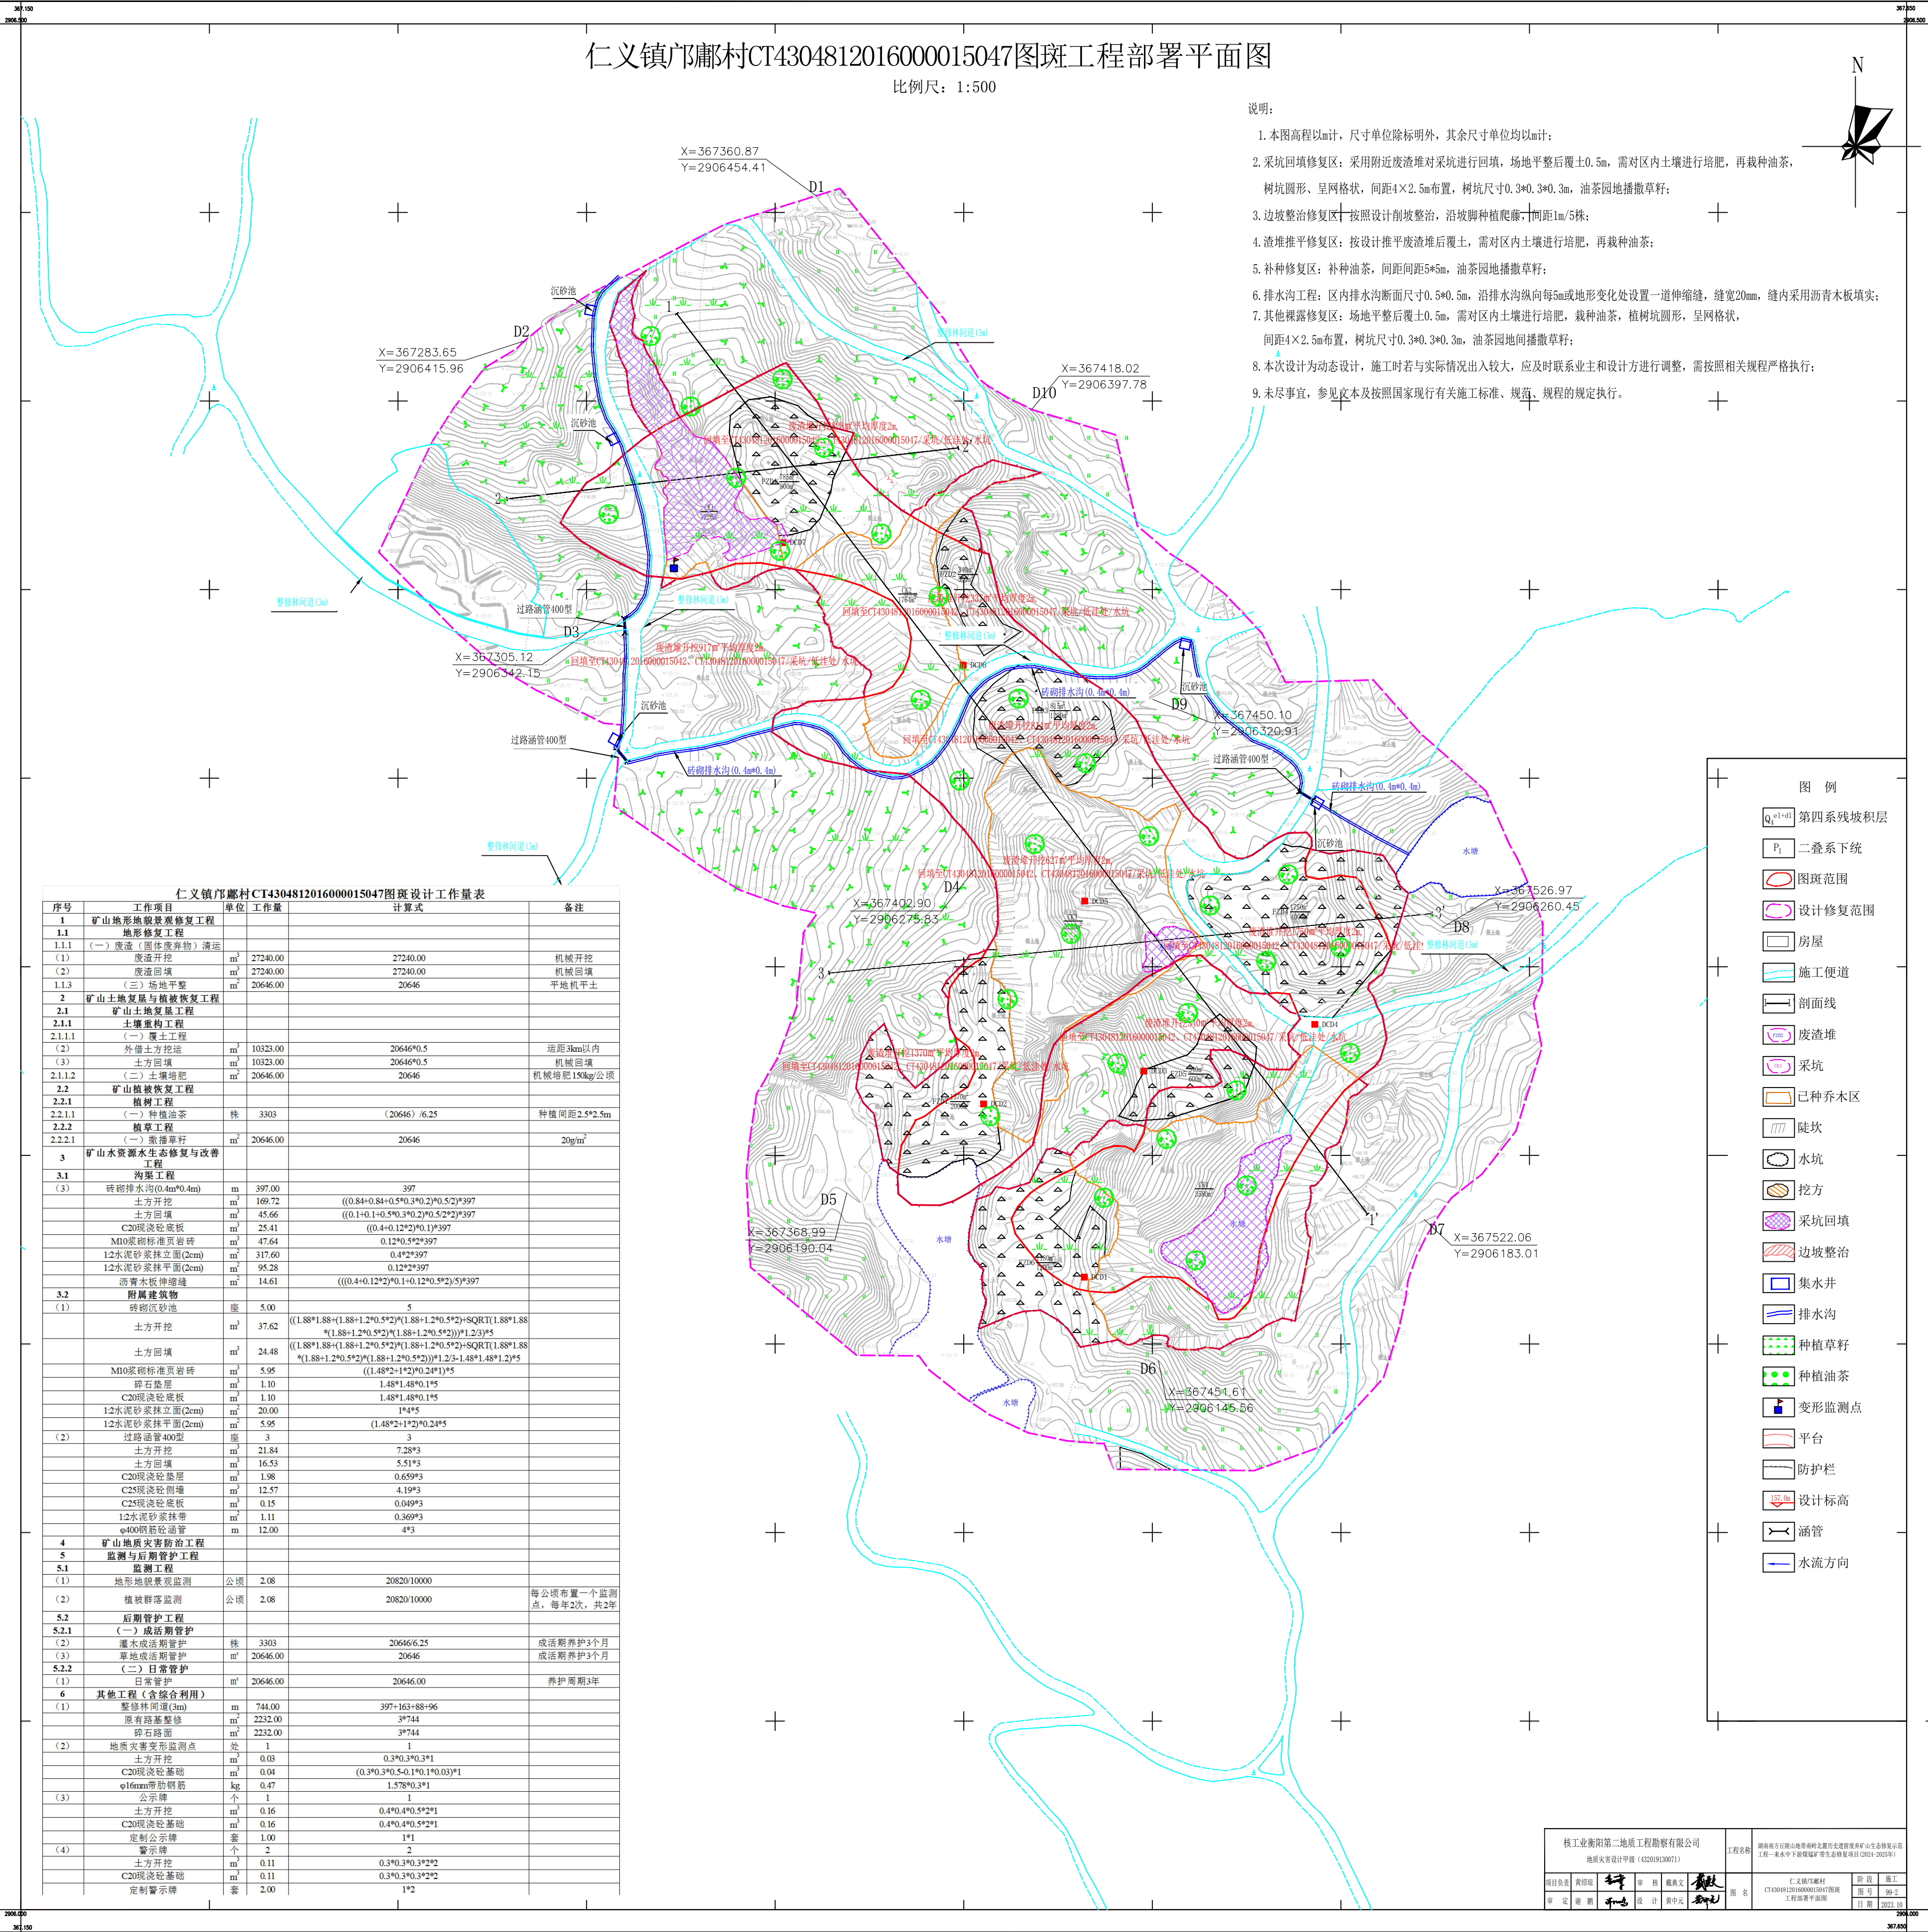
1. 本图高程以m计，尺寸单位除标明外，其余尺寸单位均以m计；

2. 采坑回填修复区：采用附近废渣堆对采坑进行回填，场地平整后覆土0.5m，需对区内土壤进行培肥，再栽种油茶，

树坑圆形、呈网格状，间距 $4\times 2.5$ m布置，树坑尺寸 $0.3\times 0.3\times 0.3$ m，油茶园地播撒草籽；

3. 边坡整治修复区：按照设计削坡整治，沿坡脚种植爬藤，间距1m/5株；

4. 渣堆推平修复区：按设计推平废渣堆后覆土，需对区内土壤进行培肥，再栽种油茶；

5. 补种修复区：补种油茶，间距间距 $5\times 5$ m，油茶园地播撒草籽；

6. 排水沟工程：区内排水沟断面尺寸 $0.5\times 0.5$ m，沿排水沟纵向每5m或地形变化处设置一道伸缩缝，缝宽20mm，缝内填充

7. 其他裸露露区：场地平整后覆土0.5m，需对区内土壤进行培肥，栽种油茶，植树坑圆形，呈网格状，

间距 $4\times 2.5$ m布置，树坑尺寸 $0.3\times 0.3\times 0.3$ m，油茶园地间播撒草籽；

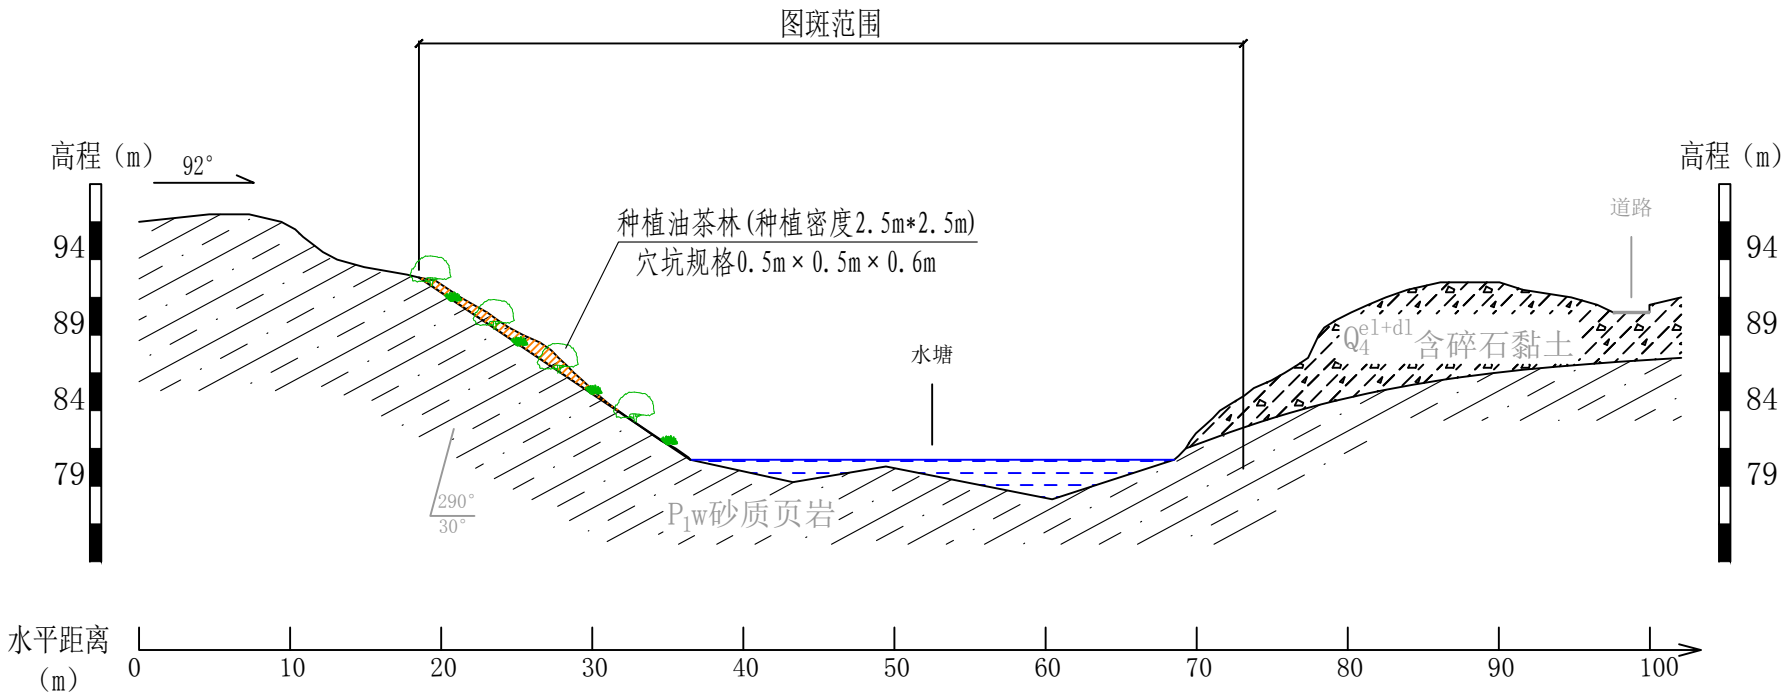
仁义镇邝邝村CT4304812016000015044图斑1-1'设计剖面图

- 图中单位均以m计;
- 种植乔木油茶, 种植密度 $2.5\text{m} \times 2.5\text{m}$ ;
- 撒播草本植物选择狗牙根、牛筋草、红花酢浆、百合、百喜草等混合草籽;
- 未尽事宜, 参见文本及按国家现行有关施工标准、规范规程的规定执行。

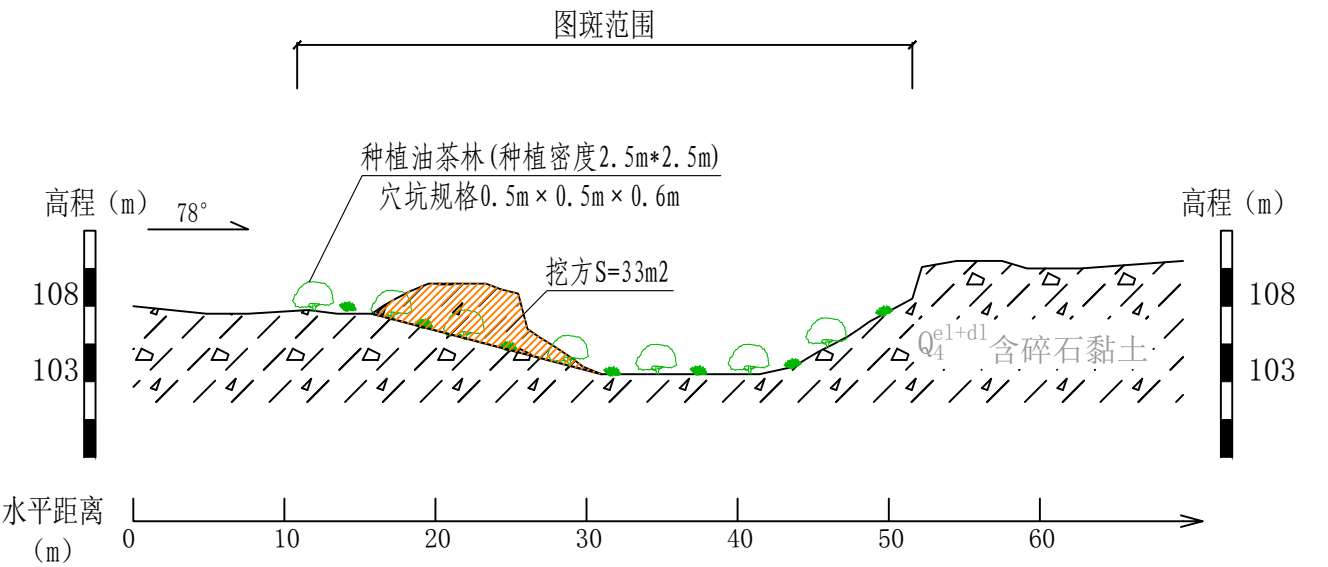
仁义镇邝邝村CT4304812016000015031图斑1-1'工程剖面图

- 1、图中单位均以m计;
- 2、种植乔木油茶, 种植密度 $2.5\text{m} \times 2.5\text{m}$ ;
- 3、撒播草本植物选择狗牙根、牛筋草、红花酢浆、百合、百喜草等混合草籽;
- 4、未尽事宜, 参见文本及按国家现行有关施工标准、规范规程的规定执行。

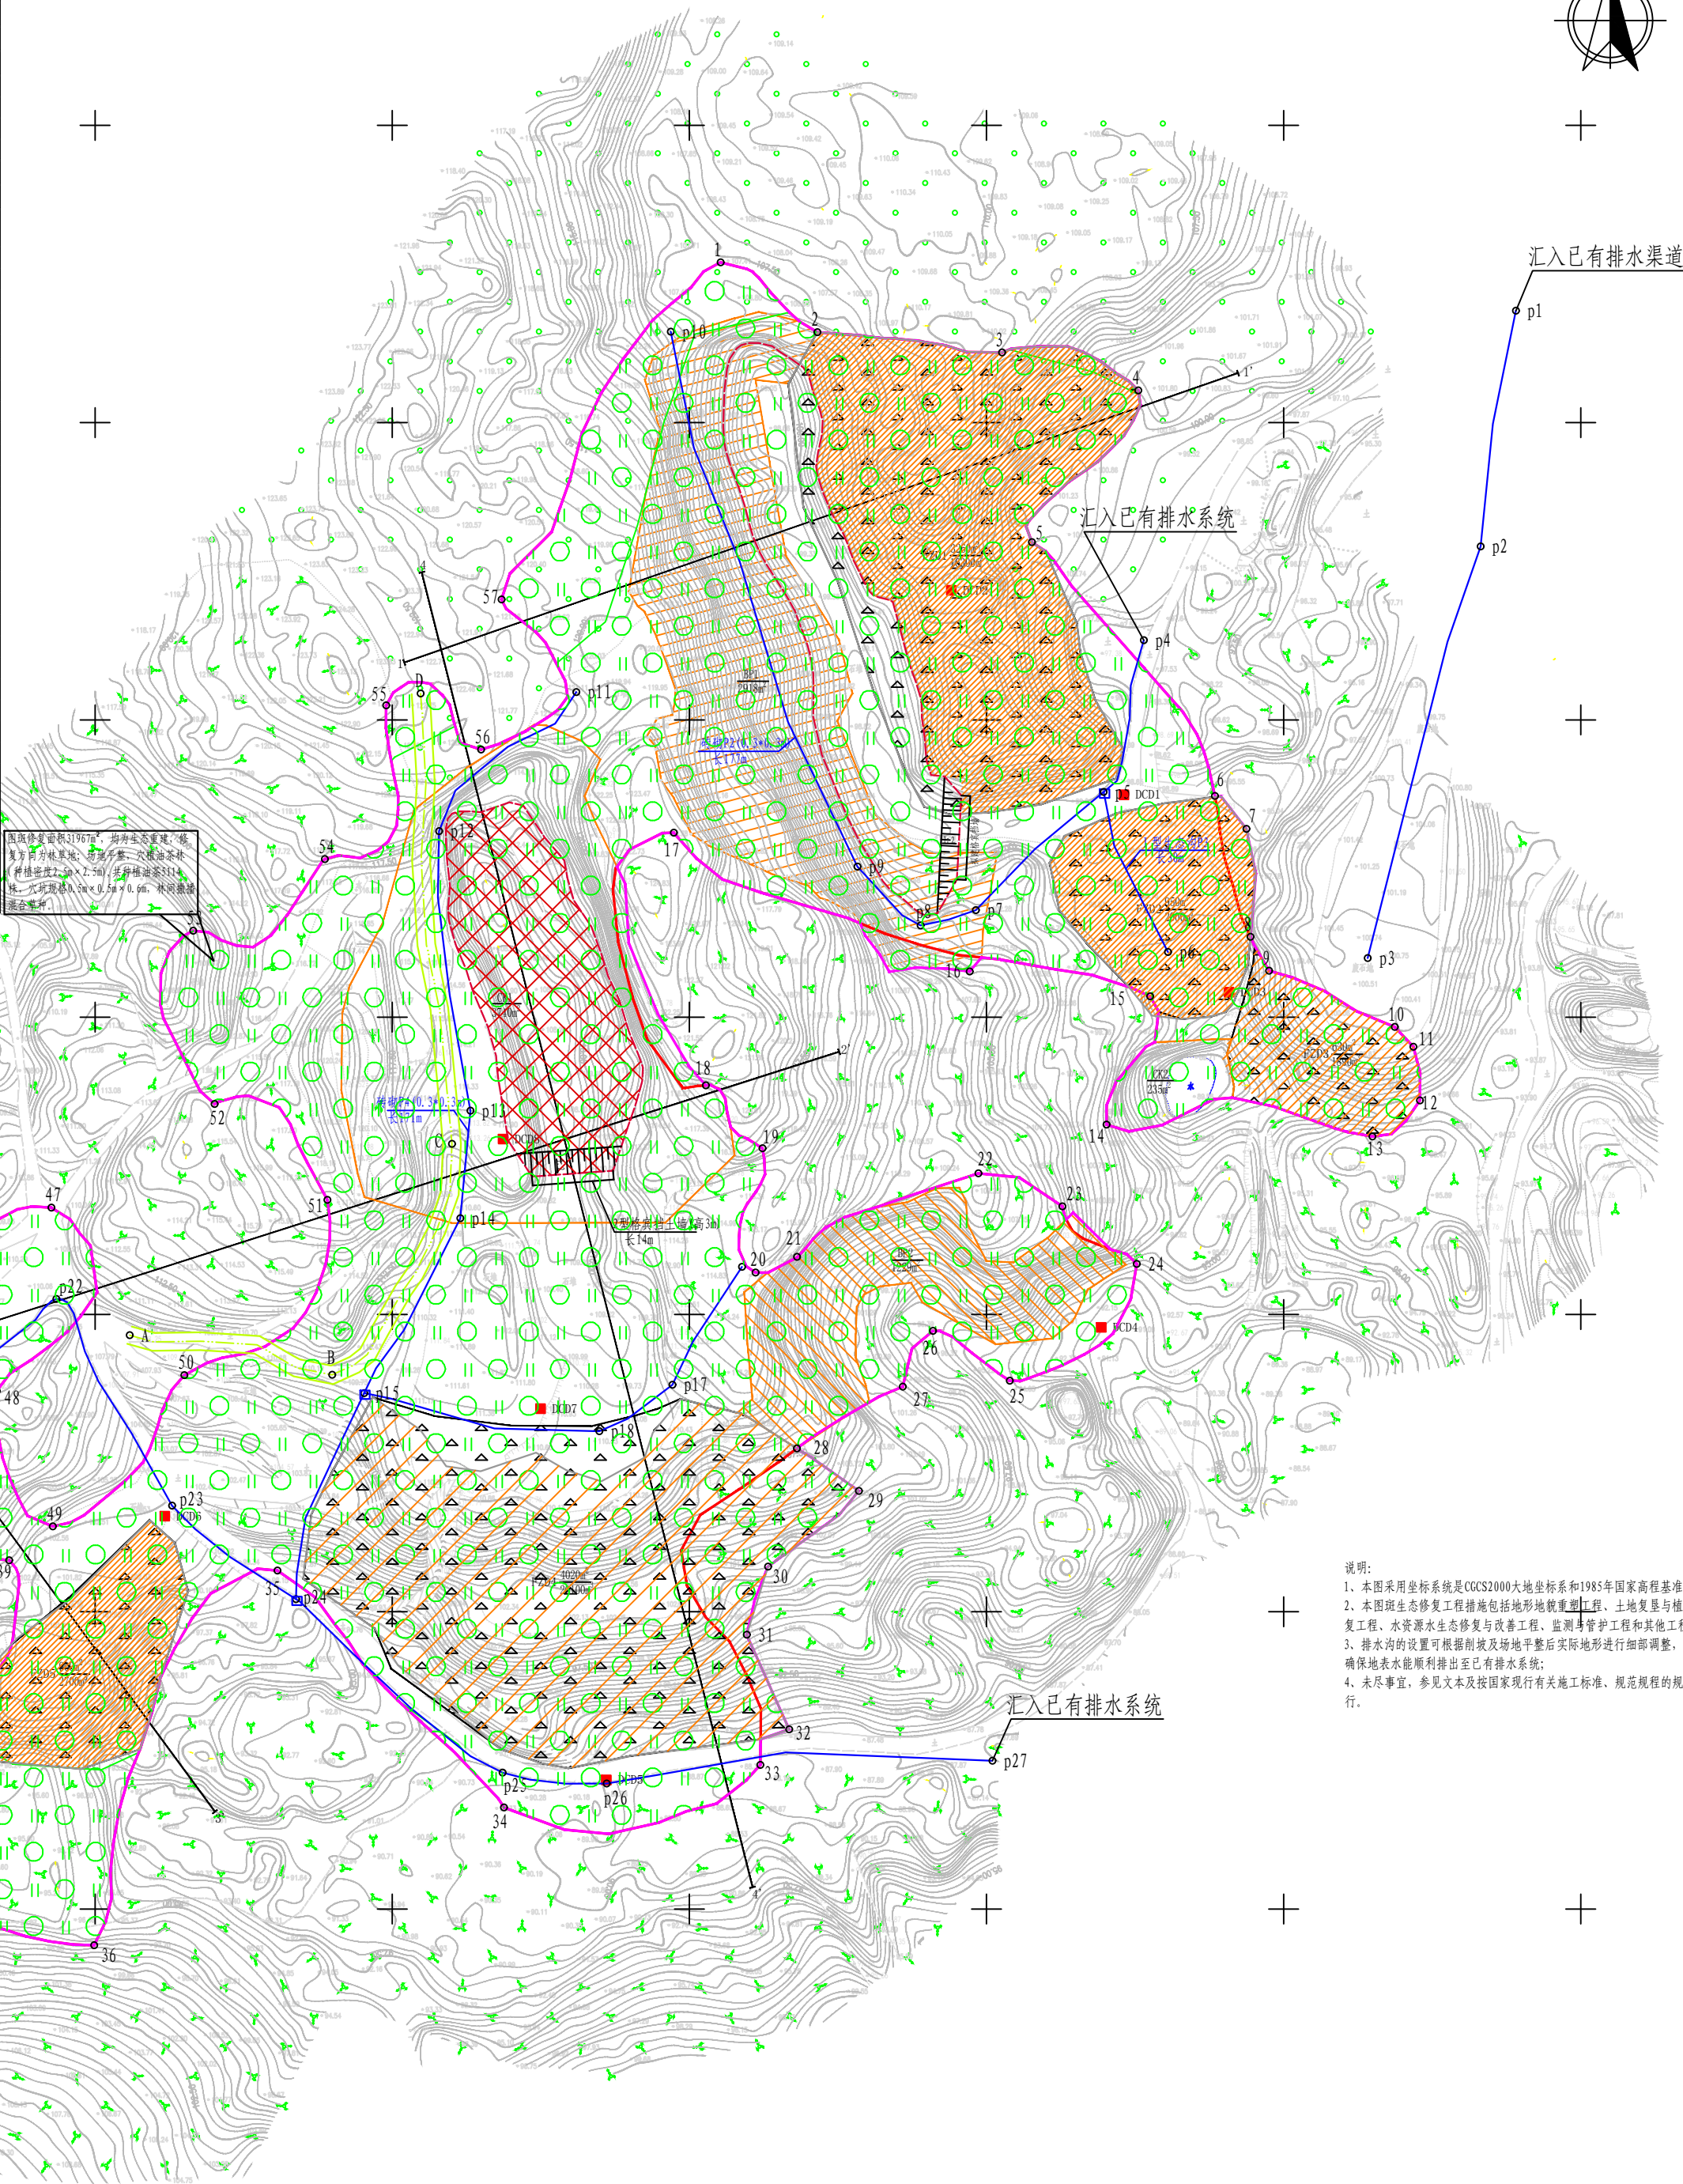
# 仁义镇邝邝村CT4304812016000015033图斑工程部署图

- 说明:
- 1、本图采用坐标系是CGCS2000大地坐标系和1985年国家高程基准;
  - 2、本图斑生态修复工程措施包括地形地貌工程、土地复垦与植被恢复工程、水资源生态修复与改善工程、监测管护工程和其他工程;
  - 3、排水沟的设置可根据削坡及场地平整后实际地形进行详细调整,但应确保地表水能顺利排出至已有排水系统;
  - 4、未尽事宜,参见文本及按国家现行有关技术标准、规范规程的规定执行。

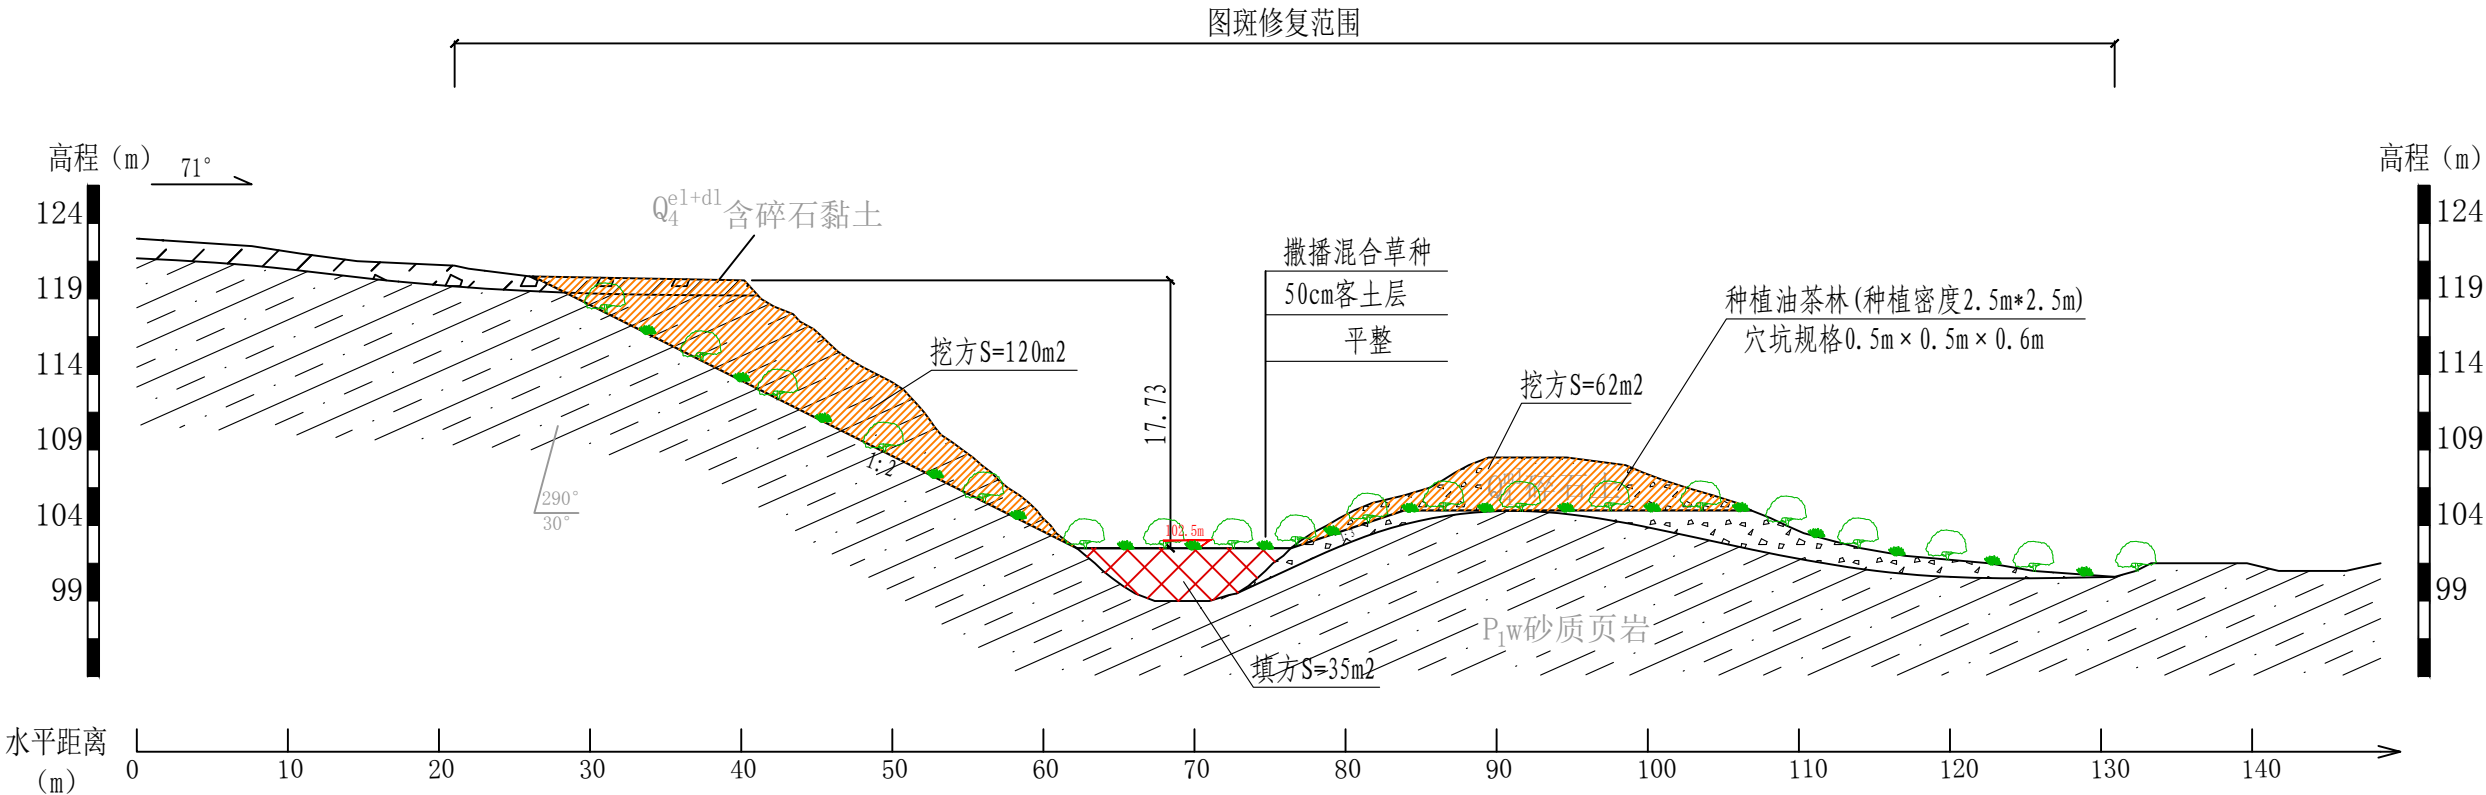
仁义镇邝邝村CT4304812016000015033图斑1-1'设计剖面图  
比例尺1: 500

- 图中单位均以m计;
- 种植乔木油茶, 种植密度  $2.5\text{m} \times 2.5\text{m}$ ;
- 撒播草本植物选择狗牙根、牛筋草、红花酢浆、百合、百喜草等混合草籽;
- 未尽事宜, 参见文本及按国家现行有关施工标准、规范规程的规定执行。

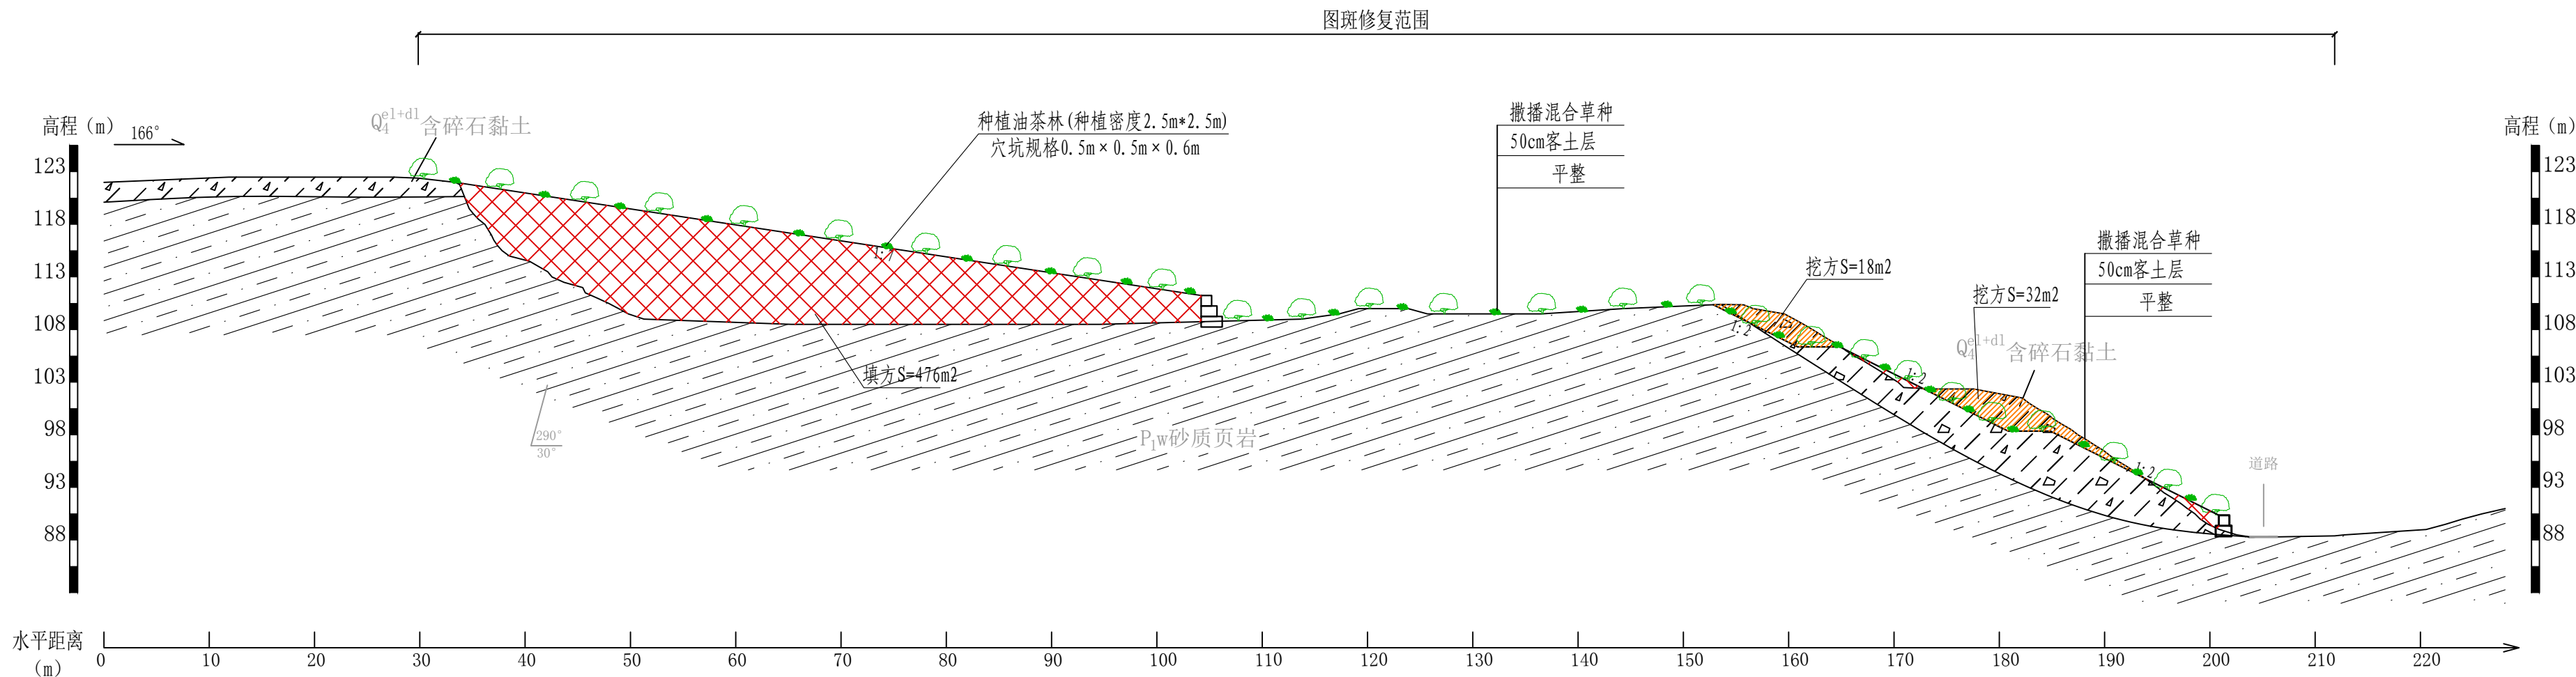
仁义镇邝邝村CT4304812016000015033图斑4-4' 设计剖面图  
比例尺1: 500

- 图中单位均以m计;
- 种植乔木油茶, 种植密度2.5m×2.5m;
- 撒播草本植物选择狗牙根、牛筋草、红花酢浆、百合、百喜草等混合草籽;
- 未尽事宜, 参见文本及按国家现行有关施工标准、规范规程的规定执行。
